La serie sísmica de Canterbury (Nueva Zelanda) en 2010-2011: análisis sísmológico, daños observados y consecuencias

Dr. Kelvin Berryman
Director de la Plataforma Nacional de Investigación sobre Desastres Naturales GNS Science¹

Resumen

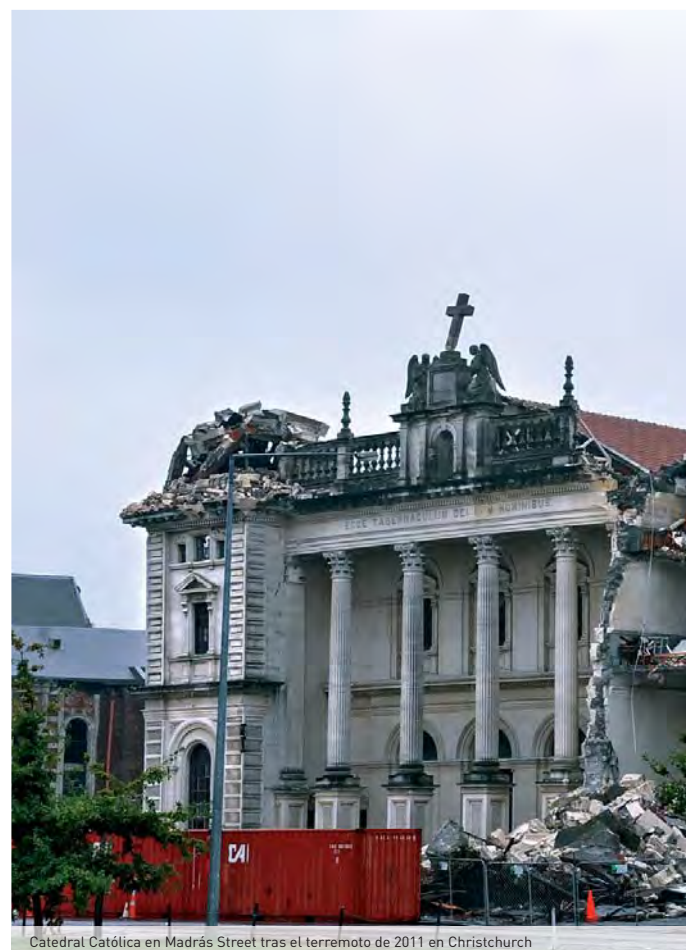
Catedral Católica en Madrás Street tras el terremoto de 2011 en Christchurch

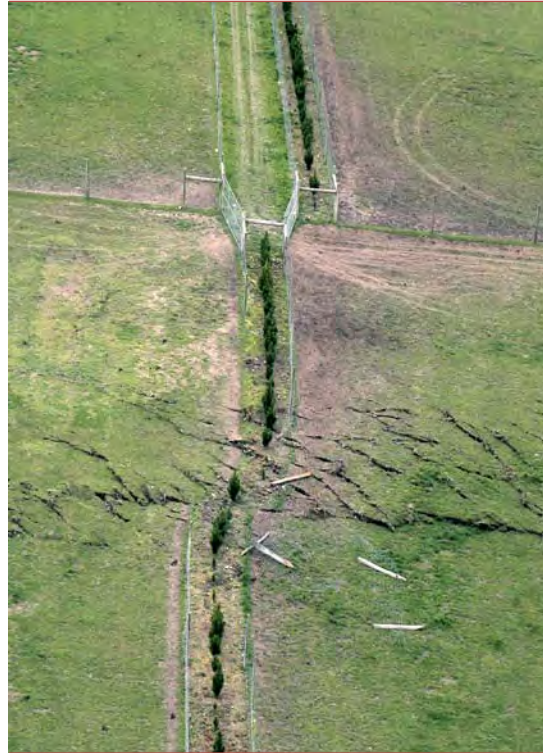
El terremoto de Darfield (de una magnitud de 7,1 Mw) se originó en una falla desconocida hasta entonces: la Falla de Greendale (Figuras 1 y 5). Esta falla no había sido identificada antes de 2010, pero los desplazamientos que se produjeron a lo largo de la misma durante el terremoto del 4 de septiembre pusieron de manifiesto una línea de ruptura en la superficie del terreno. La rotura de la superficie del terreno se extiende a lo largo de aproximadamente 29,5 kilómetros, principalmente ocupados por tierras de cultivo utilizadas para el pastoreo y edificios de poca altura (Figura 5). El movimiento fue principalmente horizontal (falla de desgarre), lo que ocasionó el desplazamiento de cercados, carreteras, tendidos eléctricos y vías férreas en sentido dextral. El desplazamiento medio fue de aproximadamente 2,5 m (con un máximo de cerca de 5 m) en sentido horizontal y de aproximadamente 1,5 m en sentido vertical (Quigley et al.,

Figura 5: Ejemplo del desplazamiento de varios cercados por la ruptura superficial de la Falla de Greendale durante el terremoto del 4 de septiembre de 2010 (fotografía de Nicola Litchfield, GNS Science).

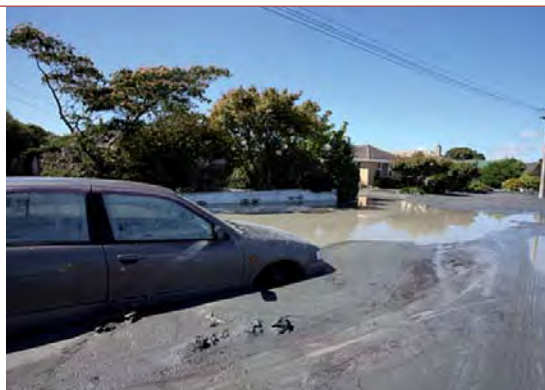
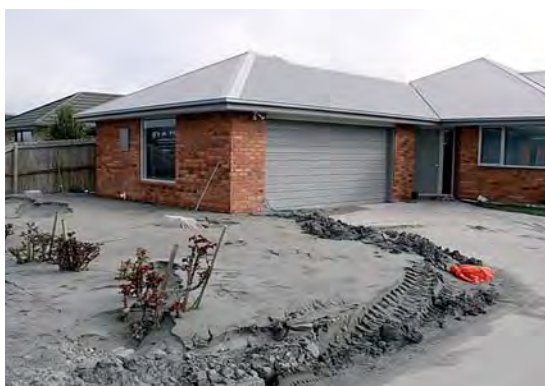
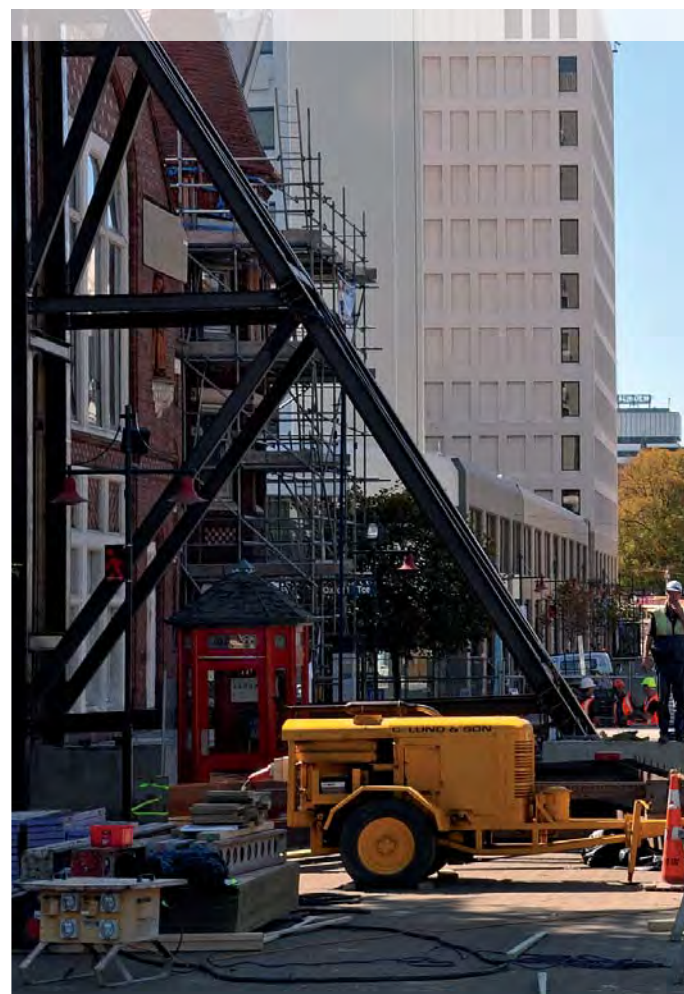
Figura 8: Depósitos producidos por la licuefacción en la zona oriental de la ciudad después del terremoto de Christchurch del 22 de febrero. La retirada de este material ha producido un considerable descenso del nivel del suelo respecto del nivel del mar y la capa freática (fotografías de Tonkin & Taylor Ltd).

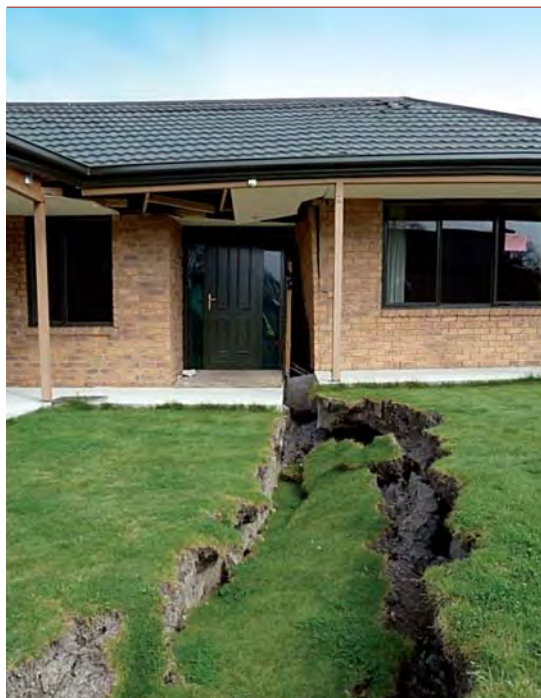
Figura 10: Ejemplo de los daños irreparables a una vivienda en un barrio periférico de la zona este debido a un desplazamiento lateral (fotografía de Tonkin & Taylor Ltd).

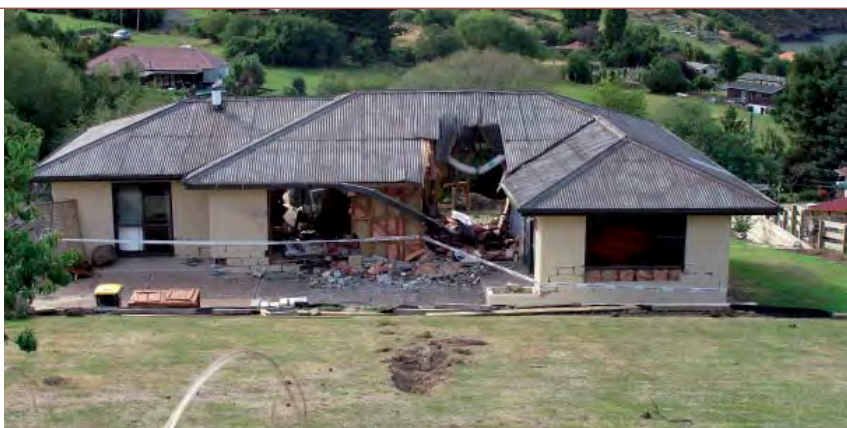
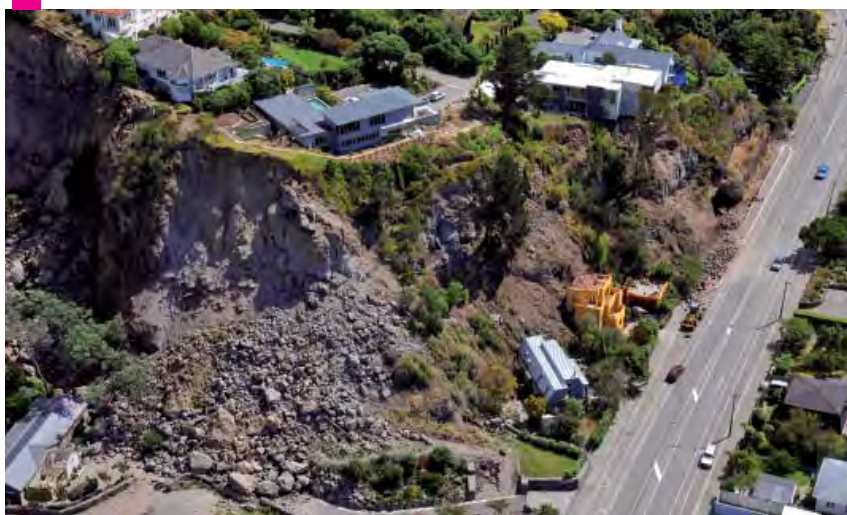
Figura 11: Ejemplo del impacto de una roca de gran tamaño en una casa de los barrios periféricos ubicados sobre laderas (se observa el rastro dejado por la roca en primer plano) (imagen de arriba) y del derrumbamiento de un barranco que amenaza a las casas y sus ocupantes tanto en la cima como en la base de la pendiente (imagen de abajo) (imágenes de D. Barrell y G. Hancox, GNS Science).

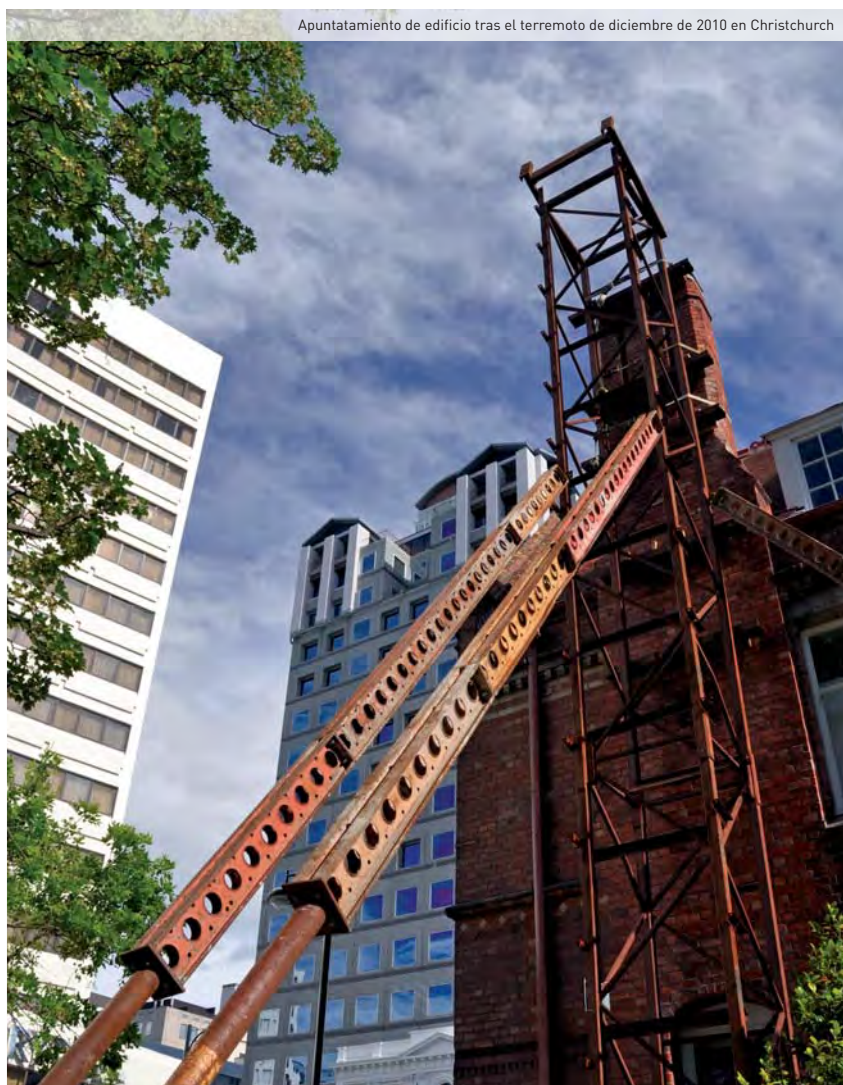
Apuntamiento de edificio tras el terremoto de diciembre de 2010 en Christchurch

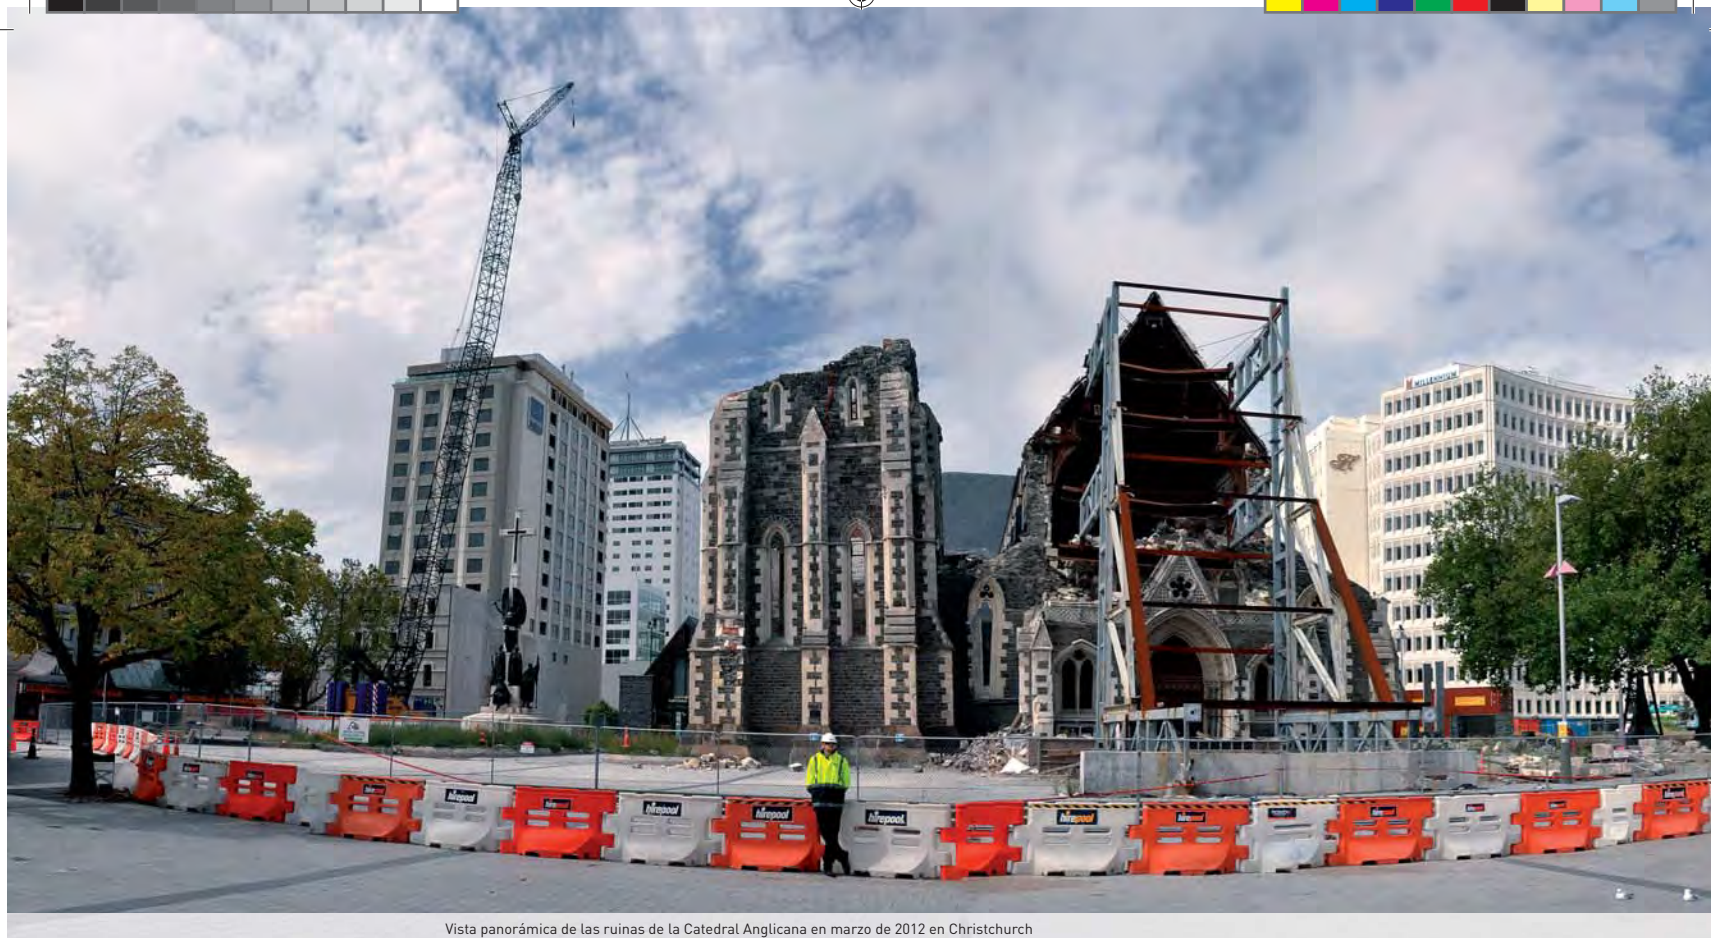
Vista panorámica de las ruinas de la Catedral Anglicana en marzo de 2012 en Christchurch
