ELEMENTOS DE LA CARROCERÍA QUE SUMINISTRA EL FABRICANTE

Para la reparación del PEUGEOT 308, el fabricante comercializa las piezas que se indican en las figuras 1, 2, 3, 4 y 5.

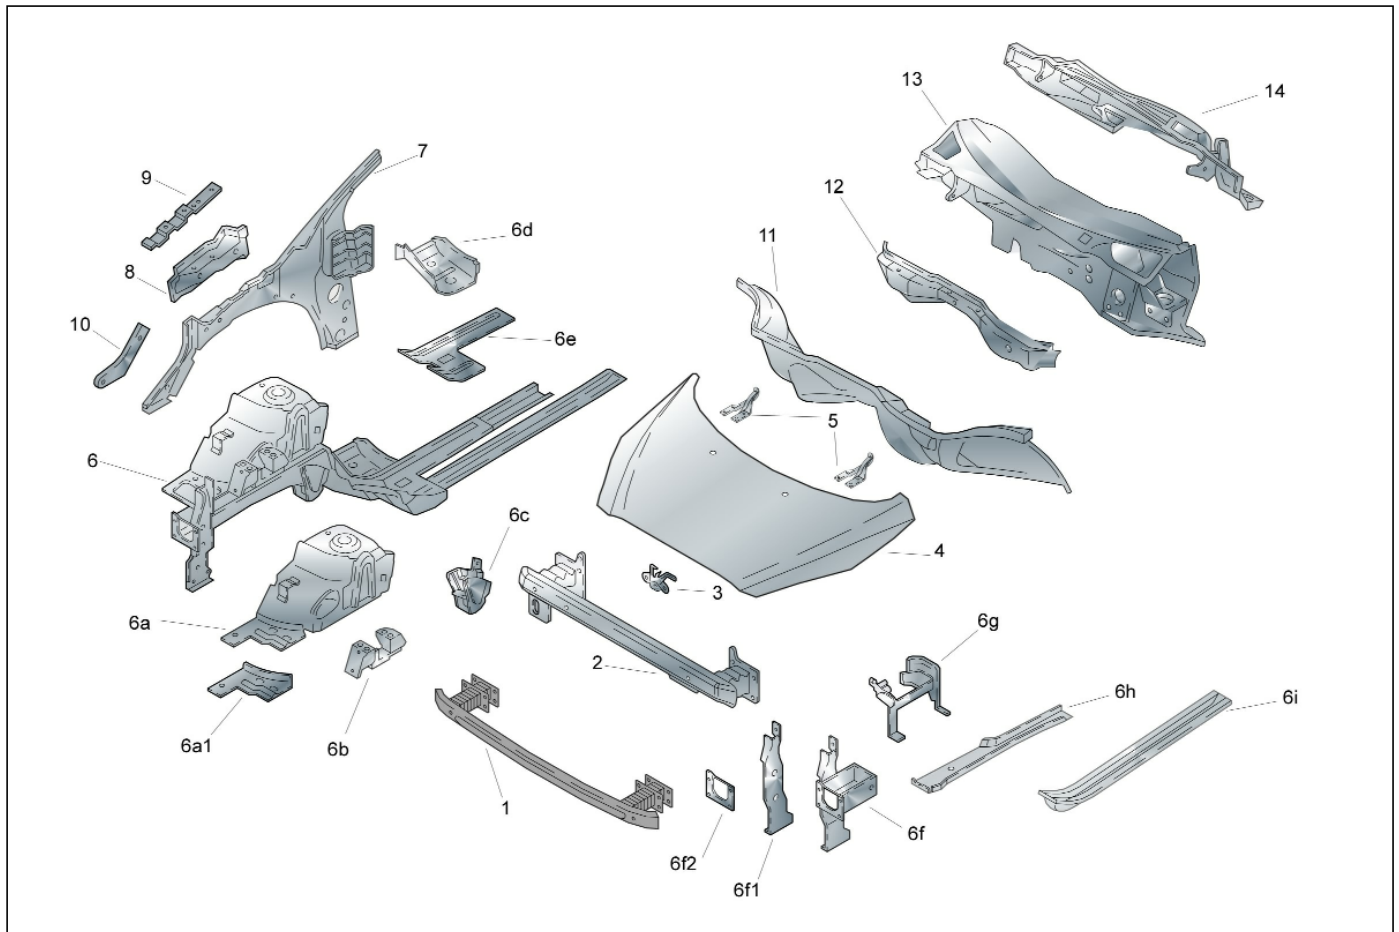
Figura 1.- Despiece de la parte delantera de la carrocería

DESPIECE DE LA PARTE DELANTERA DE LA CARROCERÍA

| 1. Traviesa de paragolpes | 6f1. Apoyo de coraza frontal superior |
| 2. Traviesa delantera inferior | 6f2. Cierre frontal de larguero delantero |
| 3. Cerradura del capó delantero | 6g. Soporte de caja de cambios |
| 4. Capó delantero | 6h. Refuerzo de larguero delantero |
| 5. Bisagras del capó delantero | 6i. Larguero delantero del piso |
| 6. Conjunto pase de rueda delantero | 7. Cierre de la aleta delantera |
| 6a. Pase de rueda delantero | 8. Refuerzo de pilar delantero |
| 6a1. Chapa delantera de pase de rueda | 9. Soporte de aleta delantera |
| 6b. Soporte de motor | 10. Coraza frontal superior |
| 6c. Soporte de cuna motor | 11. Salpicadero inferior |
| 6d. Refuerzo trasero de larguero delantero | 12. Traviesa inferior de salpicadero |
| 6e. Tapa de larguero delantero | 13. Salpicadero superior |
| 6f. Punta de larguero delantero | 14. Refuerzo superior de salpicadero |

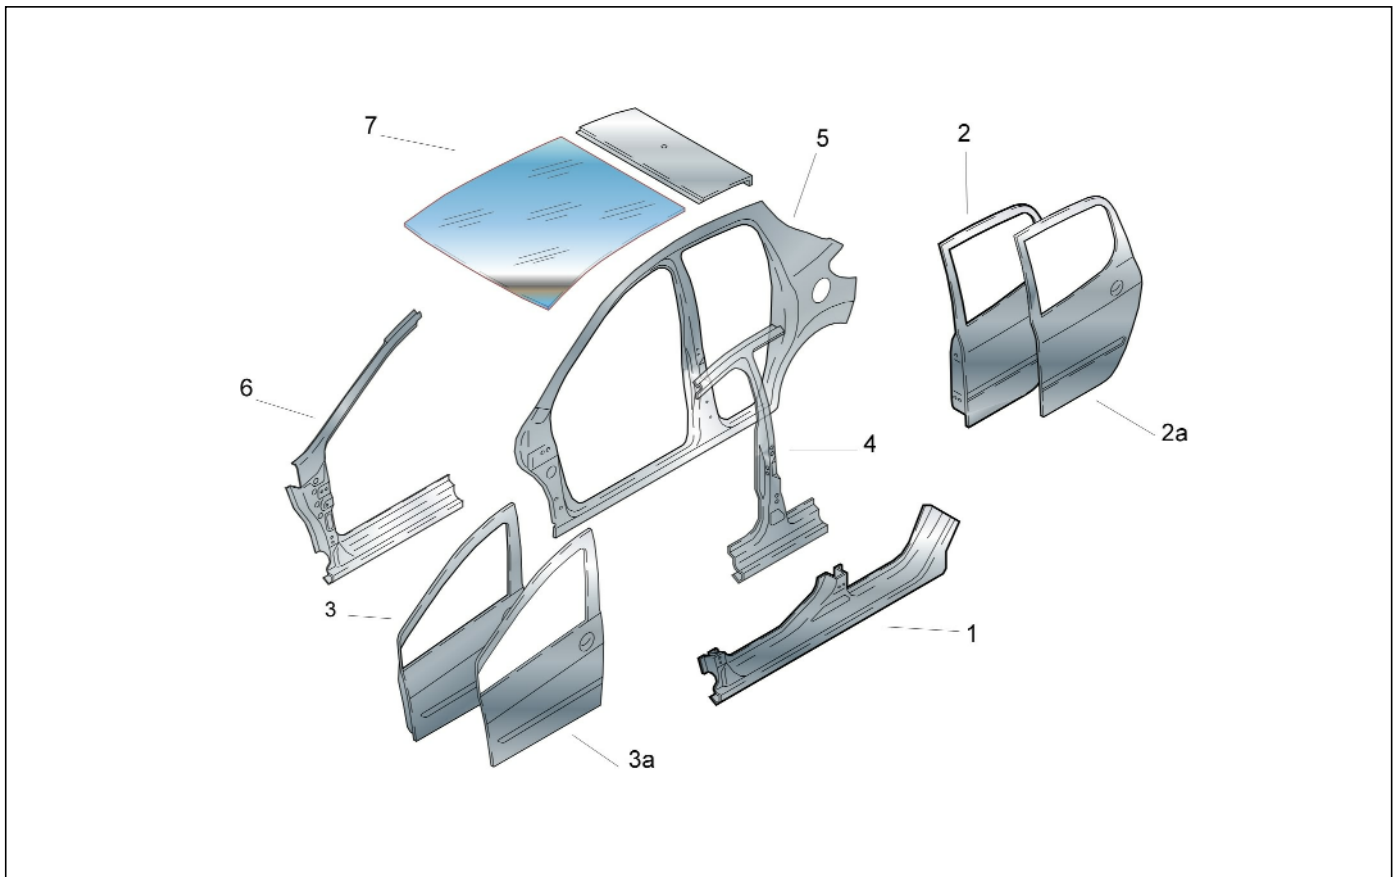
Figura 2.- Despiece de la parte central exterior de la carrocería

DESPIECE DE LA PARTE CENTRAL EXTERIOR DE LA CARROCERÍA

1. Estribo bajo puerta
2. Puerta trasera
2a. Panel de puerta trasera
3. Puerta delantera
3a. Panel de puerta delantera
4. Pilar central
5. Conjunto lateral completo
6. Pilar delantero
7. Techo

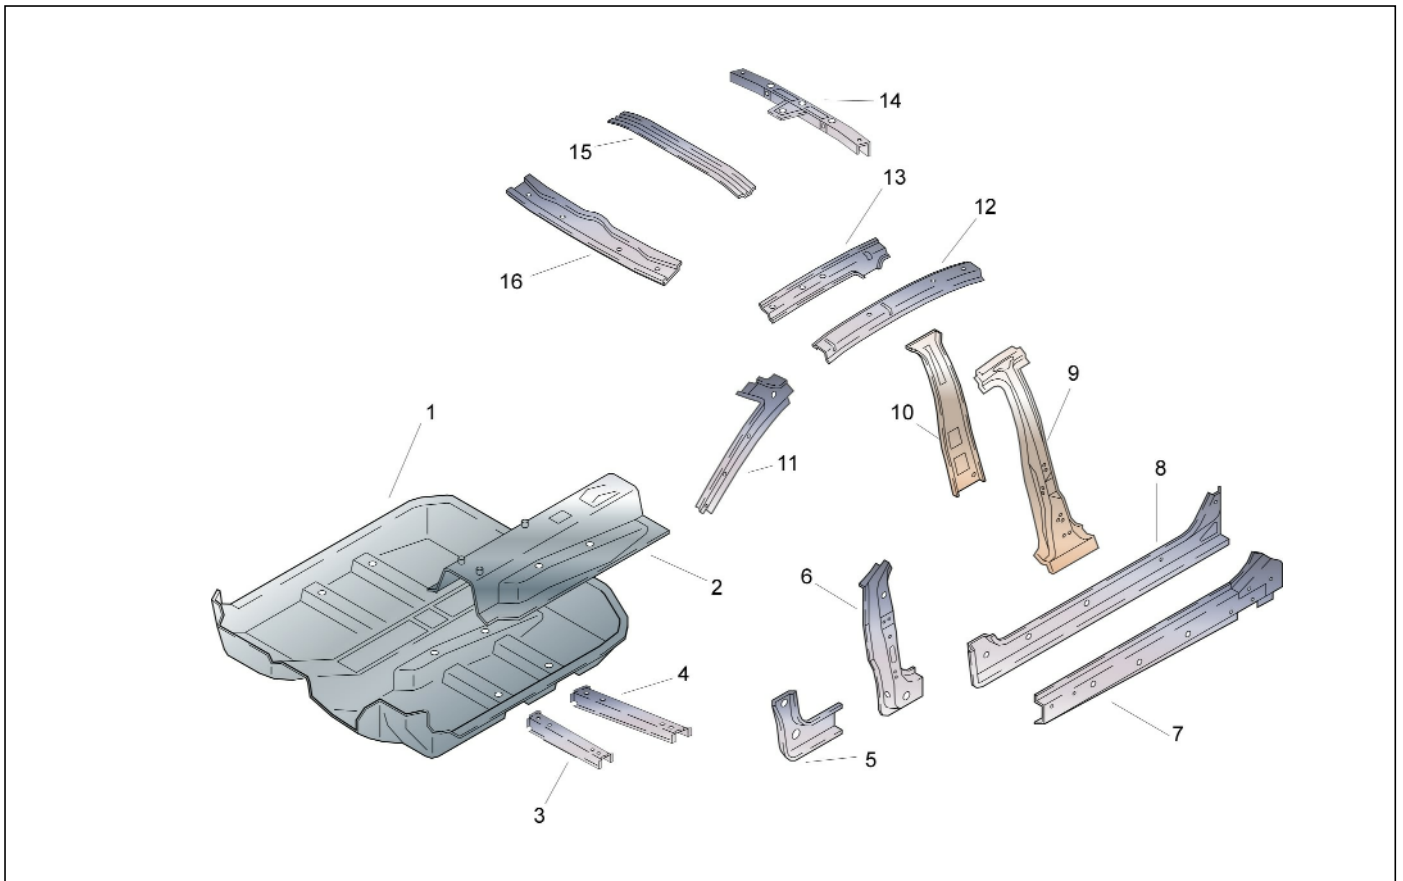
Figura 3.- Despiece de la parte central interior de la carrocería

DESPIECE DE LA PARTE CENTRAL INTERIOR DE LA CARROCERÍA

| 1. Piso | 10. Pilar inferior |
| 2. Refuerzo piso central | 11. Refuerzo superior de pilar delantero |
| 3. Travesía de asiento delantero | 12. Montante de techo |
| 4. Travesía de asiento trasero | 13. Refuerzo central de refuerzo de techo |
| 5. Montante inferior | 14. Travesía trasera de techo |
| 6. Refuerzo inferior de pilar delantero | 15. Travesía central de techo |
| 7. Refuerzo de estribo | 16. Travesía delantera de techo |
| 8. Estribo inferior | |
| 9. Refuerzo del pilar | |

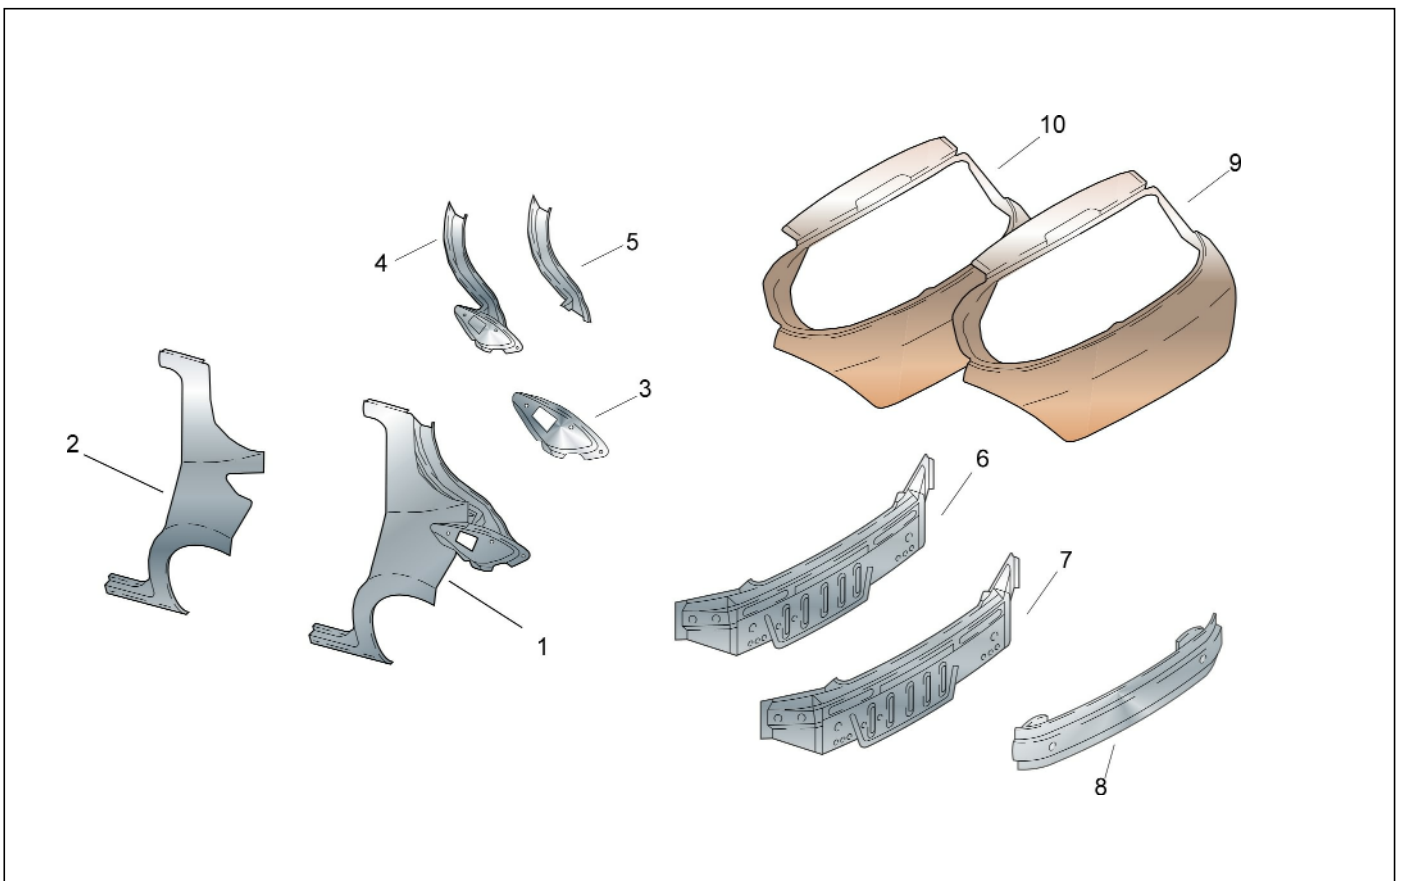
Figura 4.- Despiece de la parte exterior trasera de la carrocería

DESPIECE DE LA PARTE EXTERIOR TRASERA DE LA CARROCERÍA

1. Aleta trasera completa
2. Aleta trasera
3. Chapa portapiloto
4. Vierteaguas completo
5. Vierteaguas
6. Faldón trasero completo
7. Faldón trasero
8. Alma de paragolpes
9. Panel de portón trasero
10. Portón trasero

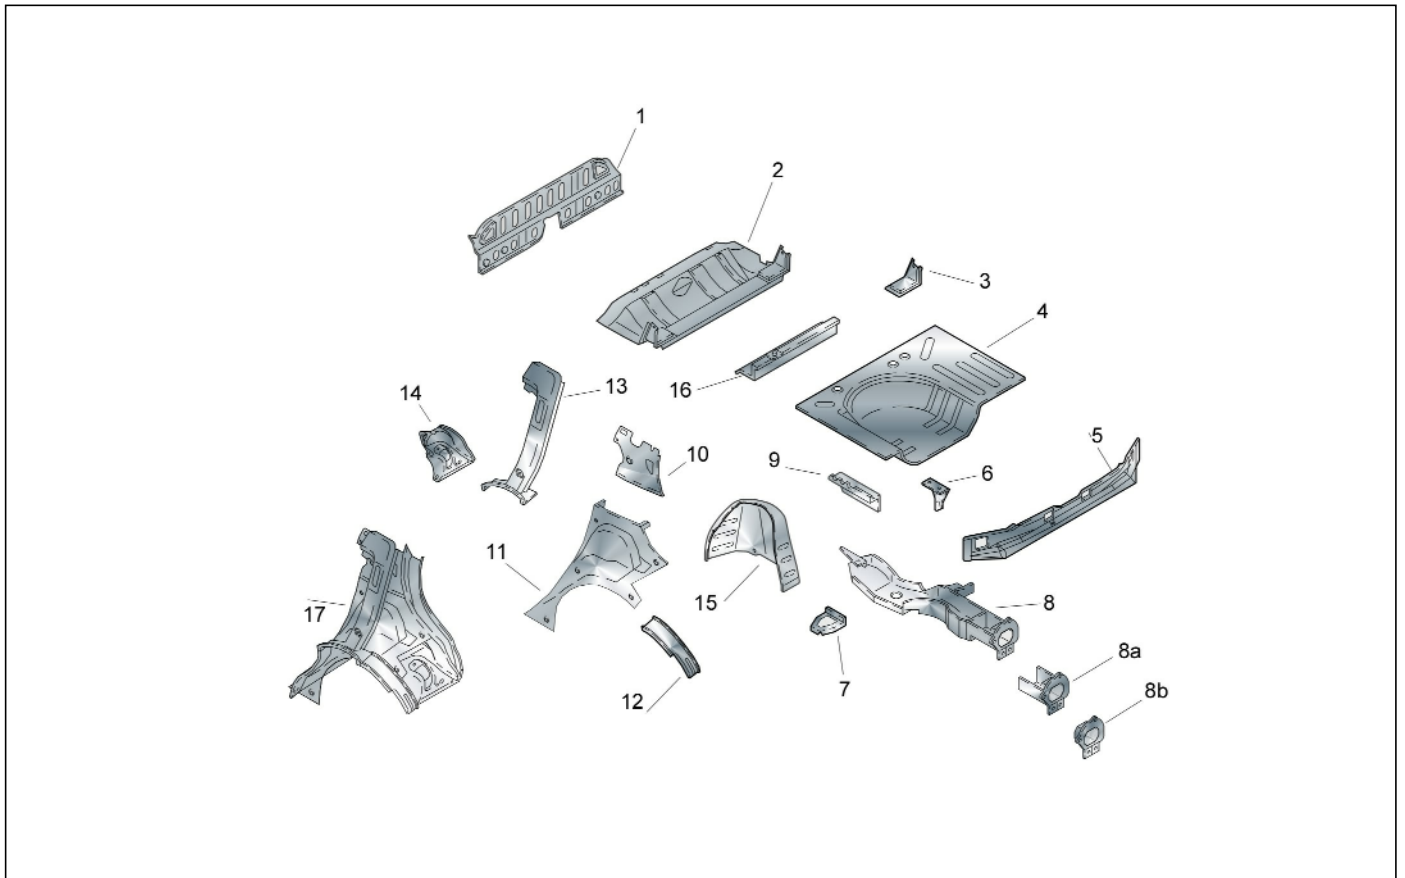
Figura 5.- Despiece de la parte interior trasera de la carrocería

DESPIECE DE LA PARTE INTERIOR TRASERA DE LA CARROCERÍA

| 1. Traviesa de piso trasero | 9. Refuerzo de piso maletero |
| 2. Piso intermedio | 10. Refuerzo superior de aleta trasera |
| 3. Marco trasero | 11. Interior de aleta trasera |
| 4. Piso trasero | 12. Refuerzo de pase de rueda trasero |
| 5. Faldón interior trasero | 13. Refuerzo central de aleta trasera |
| 6. Soporte de remolcado | 14. Soporte piloto trasero |
| 7. Prolongación de piso maletero | 15. Pase de rueda interior trasero |
| 8. Larguero trasero | 16. Traviesa central de piso trasero |
| 8a. Punta de larguero | 17. Interior de aleta trasera completa |
| 8b. Cierre de larguero | |
